**Ceny originálních a neoriginálních dílů v Kč včetně DPH [Mazda 2 Skyactiv G75, rok výroby 2018]**

Spolehlivost na druhou

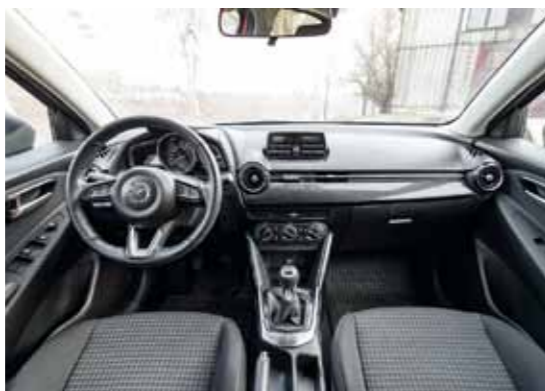
Palubní deska základní výbavy. Trochu zvláštní působí prostřední výdechy ventilace. Ergonomie je ale bez výhrad.

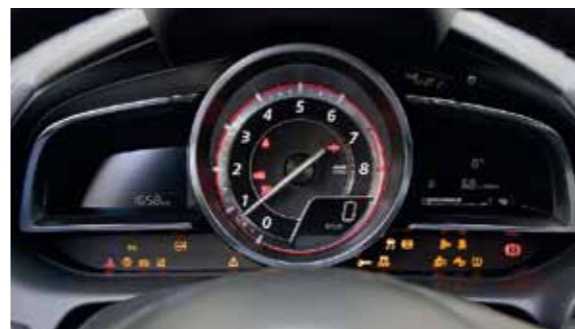
Dvojka nabídla dvě varianty přístrojové desky. Vlevo je varianta s digitálním rychloměrem, jež byla standardem u vrcholné verze. Vpravo je varianta s analogovým rychloměrem. Teploměr chladicí kapaliny vždy chybí. Částečně jej nahrazuje kontrolka ohřívání motoru.

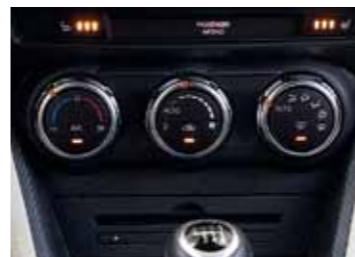
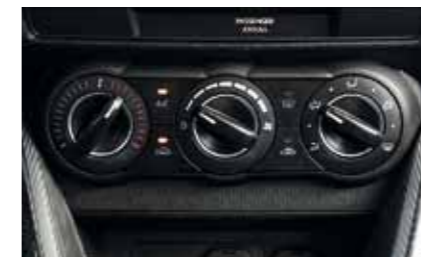
Klimatizace byla i na českém trhu ve standardu. U dvou nejnižších výbav ale pouze manuální (obrázek uprostřed). Špičková verze dostala samočinnou klimatizaci, ale pouze jednozónovou (vlevo). Vpravo je napínák plochého řemenu, který občas zlobí a je drahý.

Opotřebený napínák pohonu příslušenství: Zážehové motory. Více v testu ojetiny.

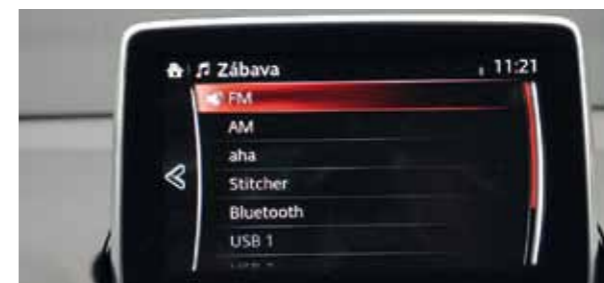
Integrovaný infotainment nabídl výrobce ve dvou verzích. Vlevo je vyšší varianta s navigací. Vpravo základní s monochromatickým displejem. I ta ale má slot na USB 2.0 a aux. Od roku 2019 je ve výbavě nové rozhraní, které podporuje také Apple CarPlay a Android Auto. Vyšší verze potěší ovládáním otočným kolečkem za řadičím pákou. Dotyková obrazovka funguje pouze u stojícího vozidla.

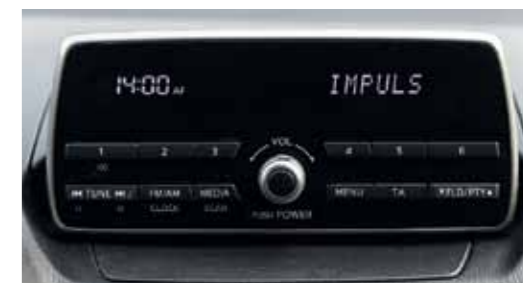
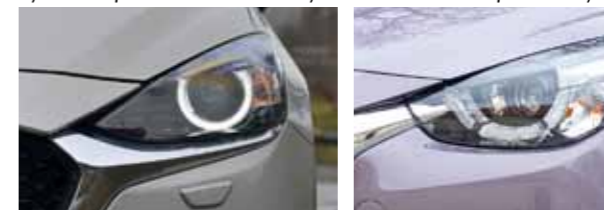
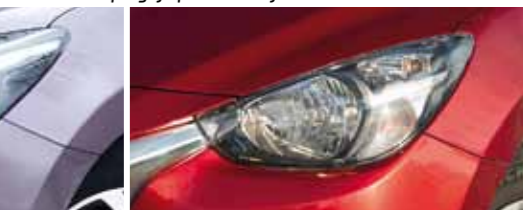
Do modernizace se nabízely dvě verze předních světlometů. Většina aut na trhu má standardní se staříčkou žárovkou H4. Uprostřed je vyšší verze plně diodových svítilen, které mohly být dokonce adaptivní. Vlevo je světlomet LED od modernizace v roce 2019. Spolu s tím došlo k vypuštění svítilen s žárovkou H4 z nabídky.
