Dnes za jeden, kdysi za 116

SM 37 Mazda MX-3

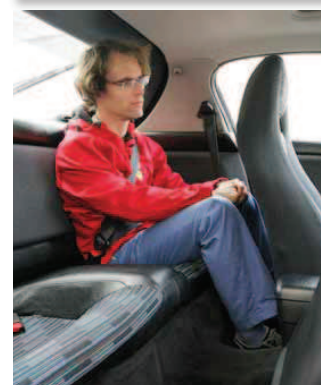
Vzadu je místo nanejvýš pro malé děti. Opěradlo je sklopné pouze vcelku.

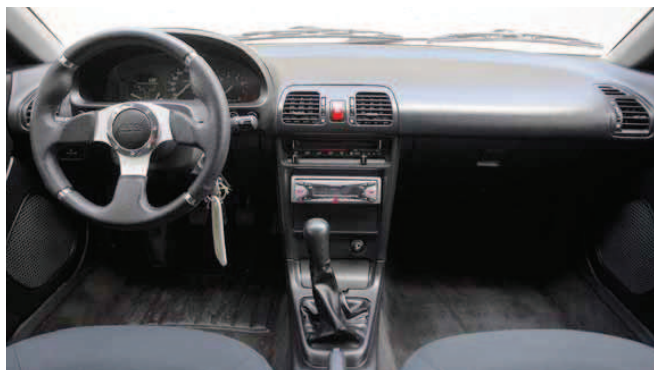
Interiér vozu do modernizace. Původní čtyřramenný volant někdo nahradil tuningovým. Plasty jsou tvrdé.

V roce 1994 prodělala Mazda MX-3 modernizaci. Přinesla nejen zcela novou přístrojovou desku a objektivně mnohem lepší sedadla, nýbrž také více bezpečnosti. Od té doby jsou součástí výbavy dva airbagy a rozměrné dveře dostaly dodatečné výtuhy.

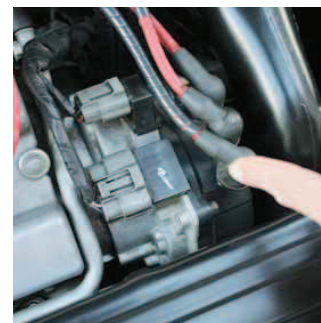
Zrada se ukrývá v rozdělovači. Pokud selže optický snímač pro nízké otáčky, s vozem neodjedete. Repasovaný rozdělovač vyjde na 5000 Kč.

Selhávající rozdělovač: Pracuje se dvěma optickými snímači s centrální cívkou. Když

selže ten pro nízké otáčky, motor nenatočíte. Pokud ten pro vysoké, agregát nepůjde vytočit. Od roku 1994 spolehlivější.

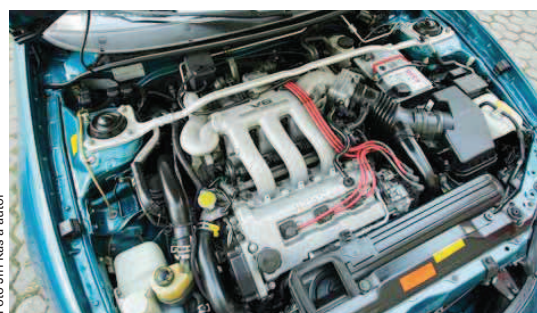
Sklobit šestiválcový motor s kompaktní třídou dokázal historicky kromě Mazdy pouze Volkswagen se svým VR6 v golfu či corradu.

▶ **1.8 DOHC** (V6, 24V, 100/95 kW, 160/157 N.m, 1991-1998): Nejmenší zástupce motorů řady K nabízí dnes již sotva uvěřitelnou gradaci výkonu s otáčkami. Nejen charakterem, nýbrž i zvukem tak připomíná lopatkový motor dopravního letadla. Díky velmi krátkým převodům navíc nemá problém s pružností. Je však dost citlivý na zacházení a často trpí zvýšenou spotřebou oleje. Verze od modernizace je o špetku tupější, leč úspornější. A navíc plní Euro 2.

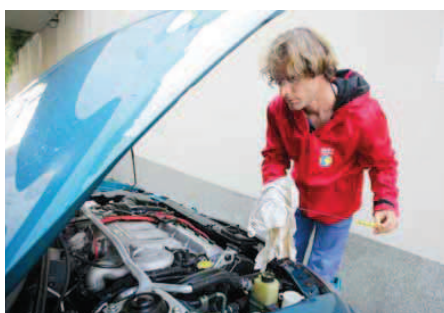
Pravidelná a hlavně častá kontrola hladiny oleje je pro šestiválce Mazdy série K životně důležitá

Vysoká spotřeba oleje: Motor V6. Příčinou jsou nejen krátké písty, nýbrž i nešetrné zacházení ze strany uživatelů.

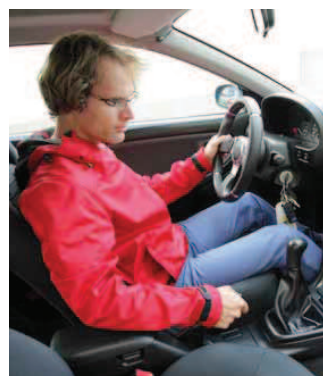
Sedí se nízká. Bohužel nízká je také volant, takže dlouhání budou lamentovat.
